共通事項

●試験方法

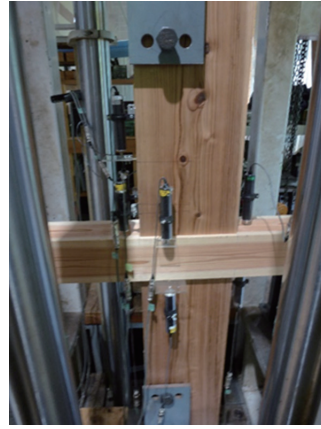
試験体への加力は、ボルトおよび鋼材により試験体を試験機に緊結し、ボルトにより横架材を加力治具に取り付けて試験体右方向（図の右方向）に引張ることで行った。

加力方法は一方向繰り返し加力とし、加力は最大荷重に達した後、その 80%以下に低下するまで行った。加力の履歴は、1.0mm、2.0mm、4.0mm、6.0mm、8.0mm、12.0mm、16.0mm、20.0mm、24.0mm、28.0mm、32.0mm で 1 回の繰り返しを行った後、実験終了まで引き切った。

後述のデータシートに特記なき限り、原則、3 体の荷重 - 変位曲線を収録している。

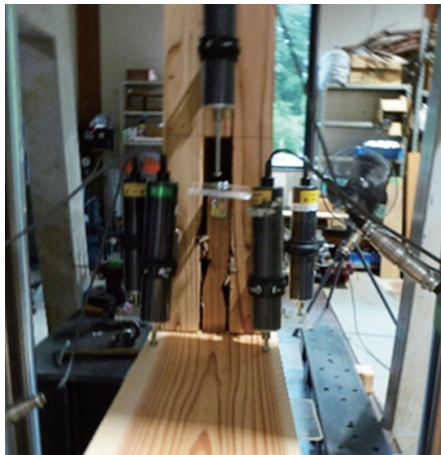
終局時・柱上側

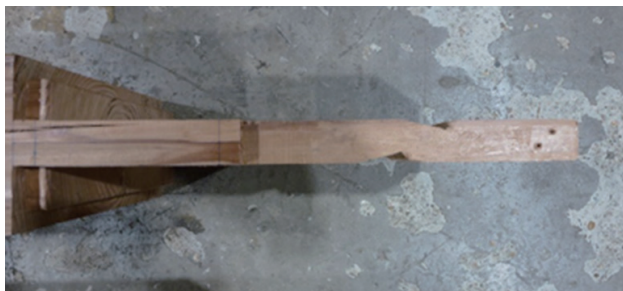
解体後・NO1 の男木の状況

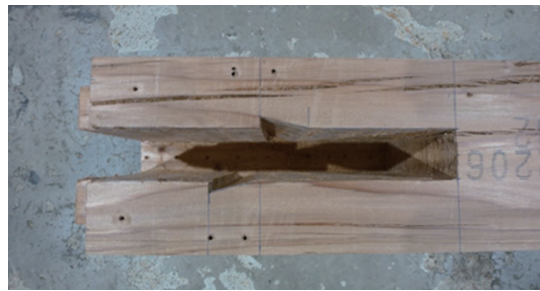
解体後・NO1 の女木の状況

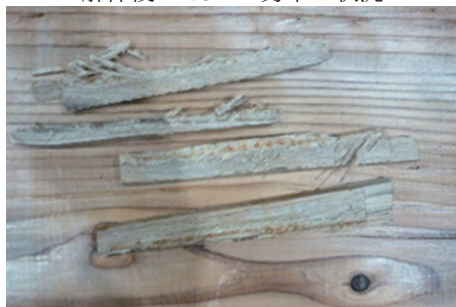
解体後・NO.1 の車知の状況

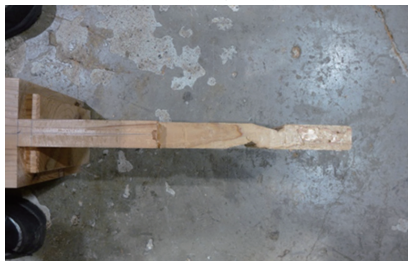
解体後・NO1 の男木の状況

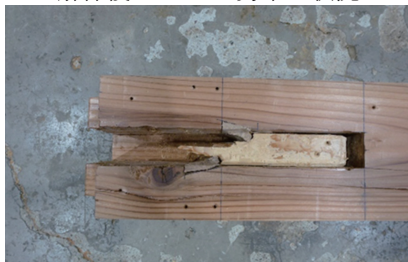
解体後・NO2 の破壊性状

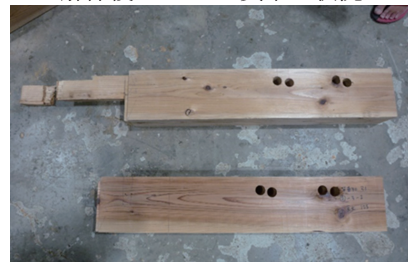
解体後・NO2 の破壊性状
